综艺新能源克州乌恰 20MWp 光伏并网发电
项目
水土保持监测总结报告

建设单位：综艺（克州）新能源有限公司

编制单位：新疆绿疆源生态工程有限责任公司

日期：二〇一八年九月

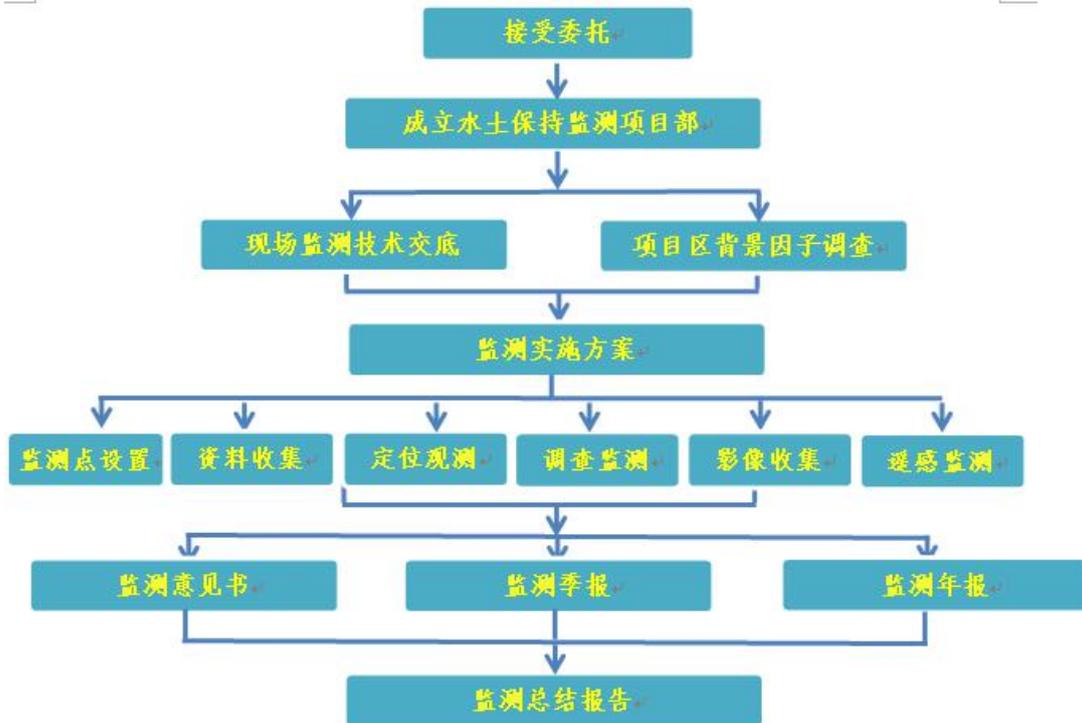
(1) 技术路线

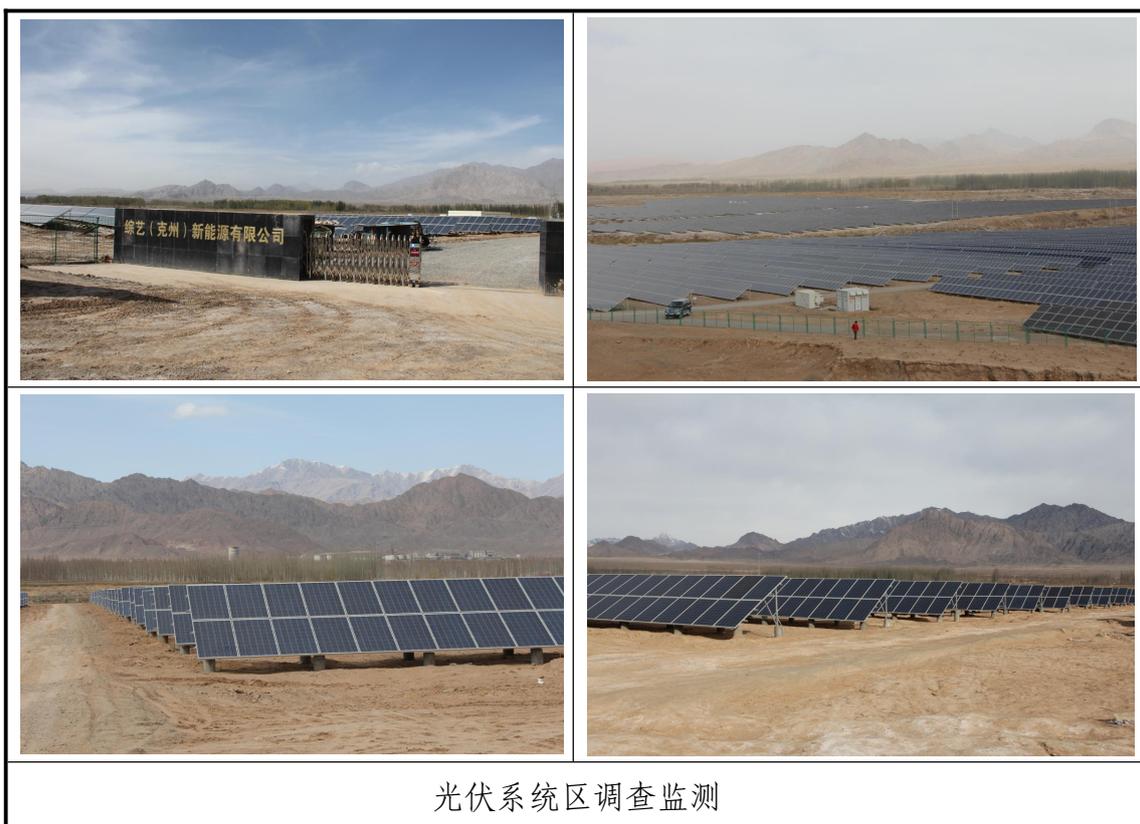
1、光伏系统区水土流失监测点

（1）光伏系统支架及基础

本工程电池组件全部采用固定倾角安装方式。固定安装太阳能电池板支架采用钢结构形式，支架布置结合光伏板大小布置，支架间距为 3m，跨度 2.8m。

通过监测,本区域为水土流失较多地区。

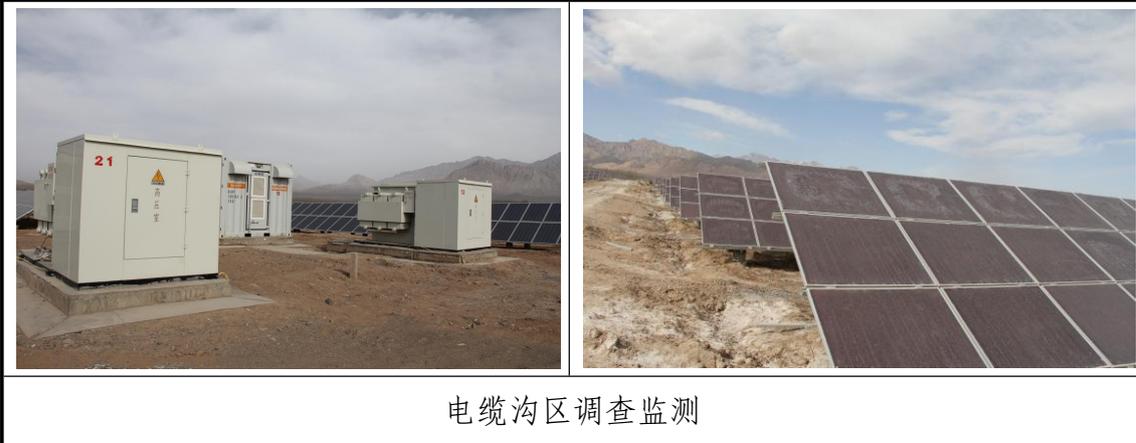
2、电缆沟区水土流失监测点

本工程发电单元箱变至管理区35kV配电室之间共设4回集电电缆,每回汇集5台发电单元箱变。光伏系统区电缆采用直埋方式敷设,在穿越场中冲沟段采

用架空线路的形式。直埋电缆沟长度 10000m，矩形断面，尺寸为宽 1m，挖深 1.5m；架空线路采用混凝土电线杆，间隔 25m，两端距冲沟边缘都较远。

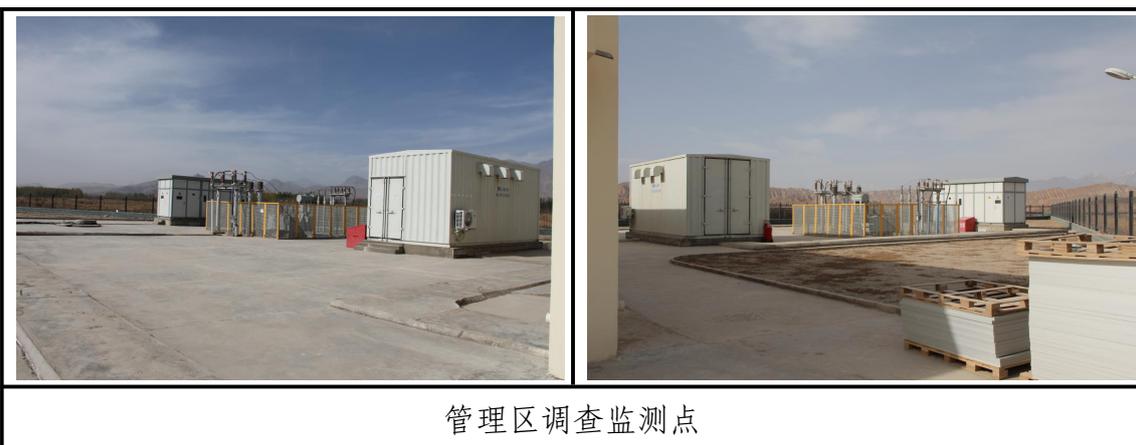
3、管理区水土流失监测点

管理区布置在场区的东北角，主要由配电装置及中控楼、综合楼、综合泵房和消防水池及备品备件库等组成。配电装置及中控楼为一幢地上一层的现浇钢筋混凝土框架结构建筑。地上一层布置有 35kV 及 0.4kV 开关柜室、35kV 站用变室、0.4kV 站用变室、中控室、办公室、男女卫生间。室内外高差为 0.30m，建筑面积 560m²。基础采用柱下钢筋混凝土独立基础。综合楼为一幢单层现浇钢筋混凝土框架结构房屋，展厅、办公及生活用房均布置在本建筑物内，室内外高差为 0.30m，建筑面积 594.44m²。基础采用柱下钢筋混凝土独立基础。备品备件库（建筑面积 100m²）、门卫室（建筑面积 40m²）均为单层现浇钢筋混凝土框架结构房屋，室内外高差 0.30m，基础采用柱下钢筋混凝土独立基础。

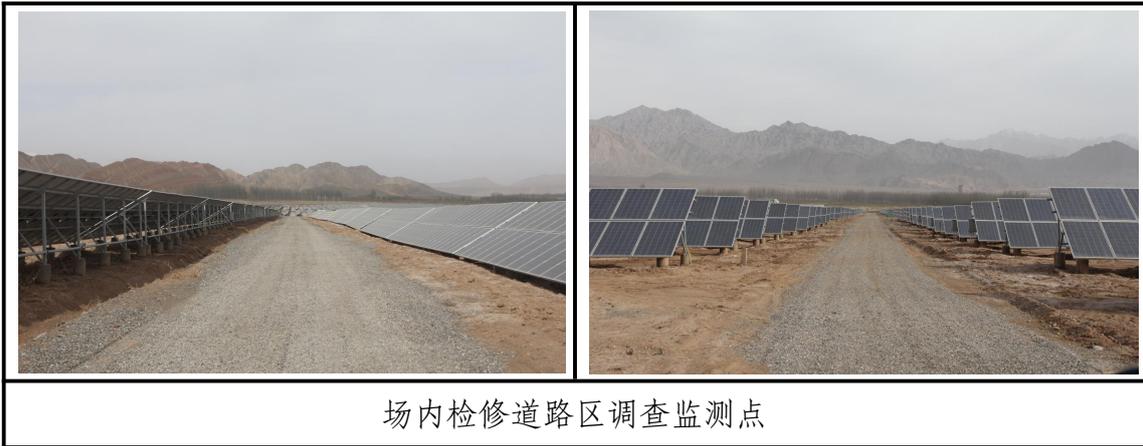
4、场内检修道路区水土流失监测点

站内道路采用永临结合的方式，施工期间作为施工道路，施工结束后改建为宽 4m 的碎石路面检修道路，道路总长 5500m，占地 2.2hm²。

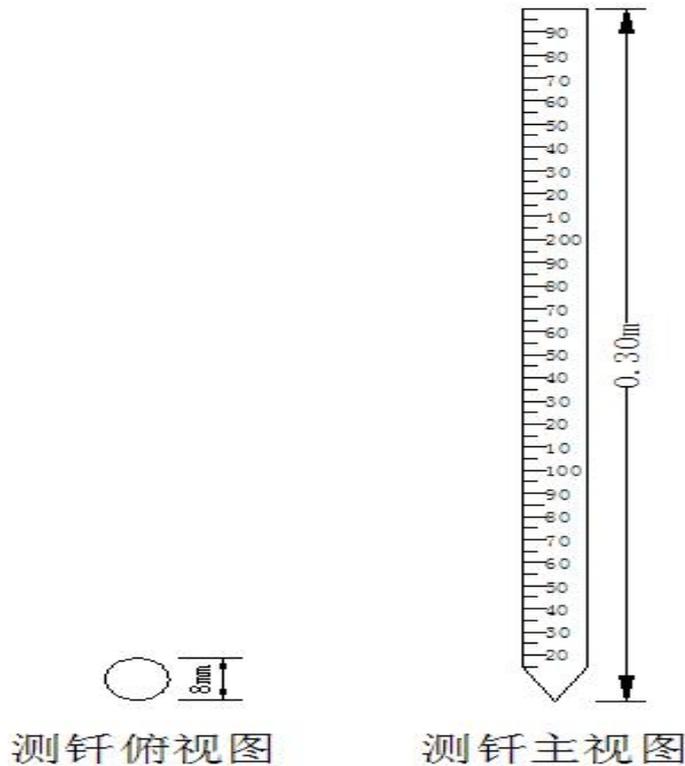
图 1-1 测钎设计图

在不同水土流失防治分区，主要是光伏阵列区、场内道路区、施工生产生活区等区域建设长 4m，宽 4m 的小区，在小区内以 1m×1m 的间距布置 12 支带有刻度的钢制测钎，并记录初始刻度。以后 3 至 11 月每月测定一次，12 月至次年 2 月测定一次，每逢大风后加测。观测时读测钎顶端至地面的高度，前后两次高度之差即为土壤侵蚀厚度。同时用烘干称重法测定土壤含水量，用环刀法测定土壤容重，最终计算出风蚀模数。水土保持监测分区的土壤流失量由风蚀兼水蚀模

测钎典型设计图见图 1-1。

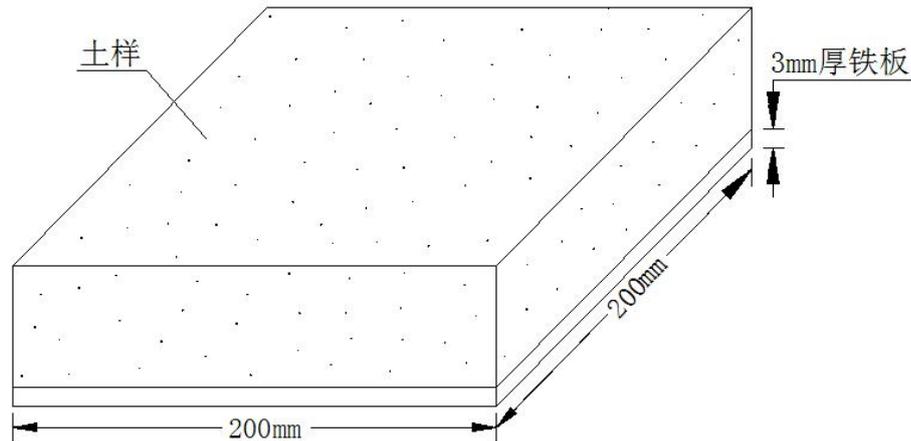
图1-2 铁板观测技术设计图

在监测及对照小区内布设风蚀观测板，风蚀观测板上土壤质量的前后差值、风蚀观测板面积计算出土壤侵蚀量。

铁板设计: 选择一块 $200mm \times 200mm$ 的正方形不锈钢铁板, 厚度 $3mm$ 左右(避免重量太轻而被风吹动或被水流冲走), 埋入地下, 并在铁板上覆盖一定厚度和重量的土样。铁板法典型设计见图1-3。

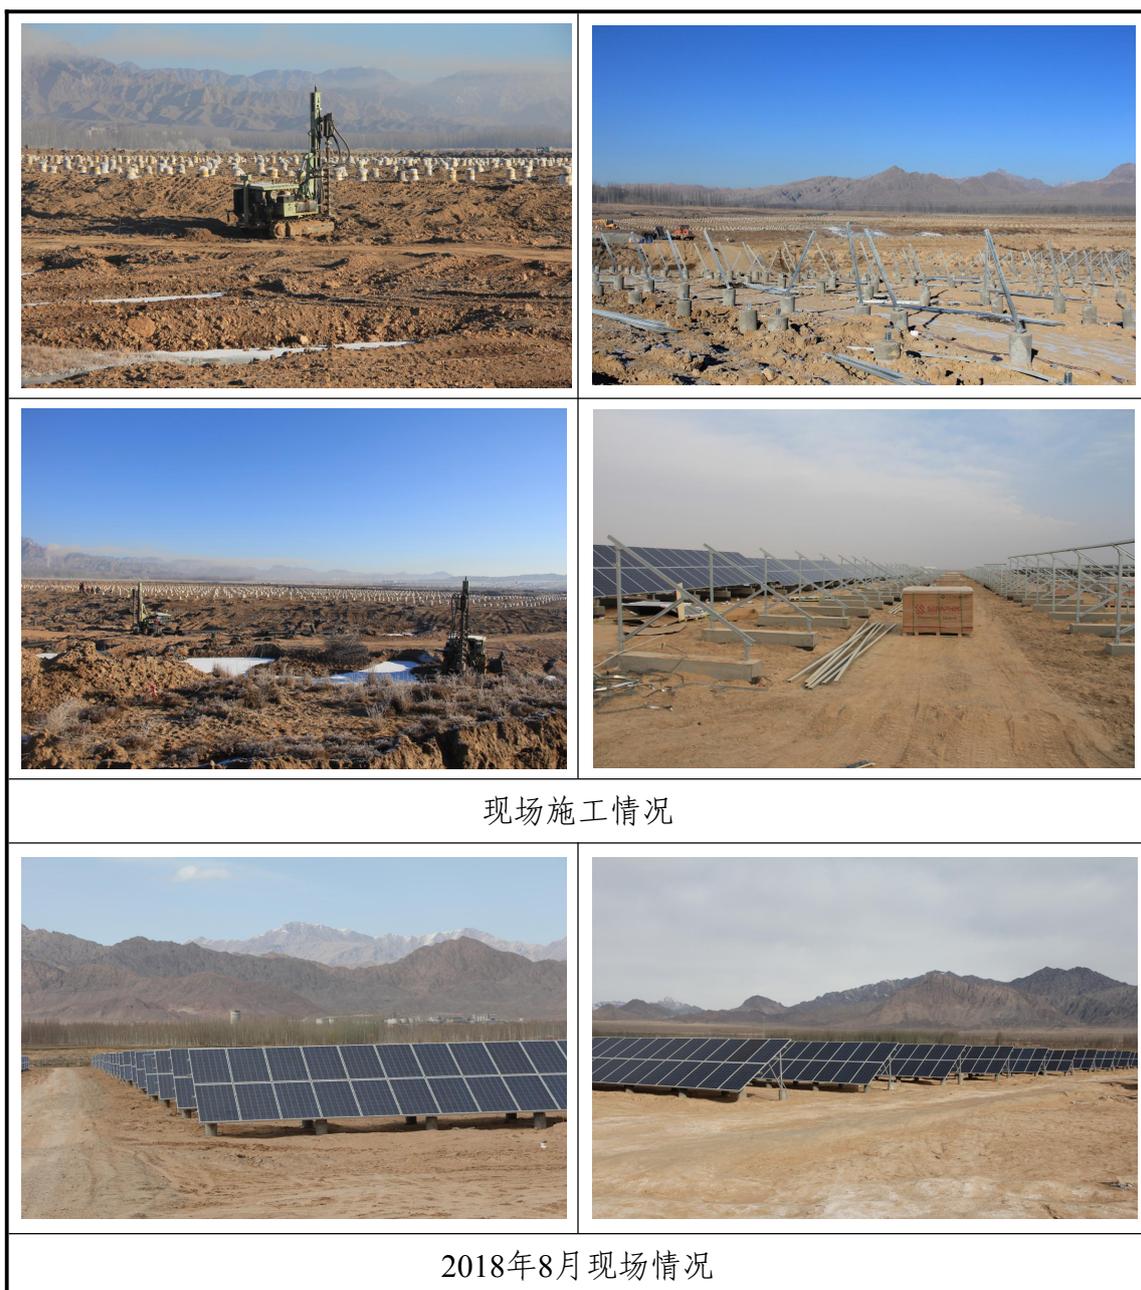
3.4.1 光伏系统区

光伏系统区防治区施工过程中实施了土地平整、防尘网苫盖、洒水降尘等水保措施工程。监测结果表明，水土保持措施适宜，布局合理，防护效果明显。各项水土保持工程运行情况良好，达到了水土流失防治预期的效果。

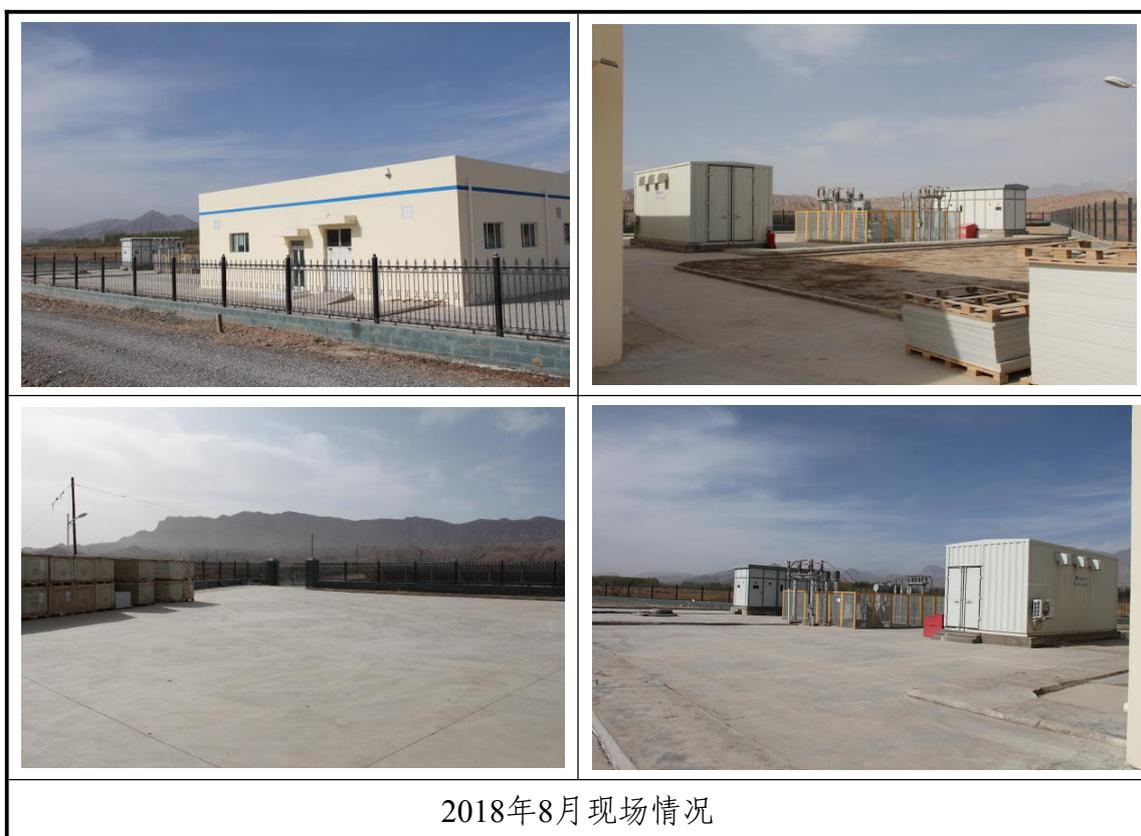
3.4.3 管理区

管理区防治区施工过程中实施了土地平整、砾石压盖、防尘网苫盖等水土保持措施工程。监测结果表明，水土保持措施适宜，布局合理，防护效果明显。各项水土保持工程运行情况良好，达到了水土流失防治预期的效果。

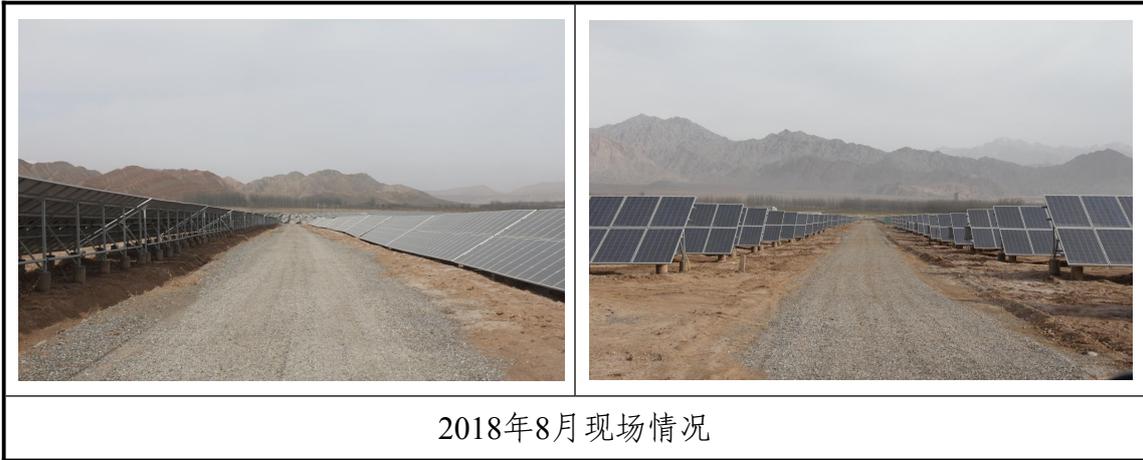
3.4.4 场内检修道路区

场内检修道路区防治区施工过程中实施了土地平整、机械压实、洒水降尘等

水土保持工程。监测结果表明，水土保持措施适宜，布局合理，防护效果明显。各项水土保持工程运行情况良好，达到了水土流失防治预期的效果。

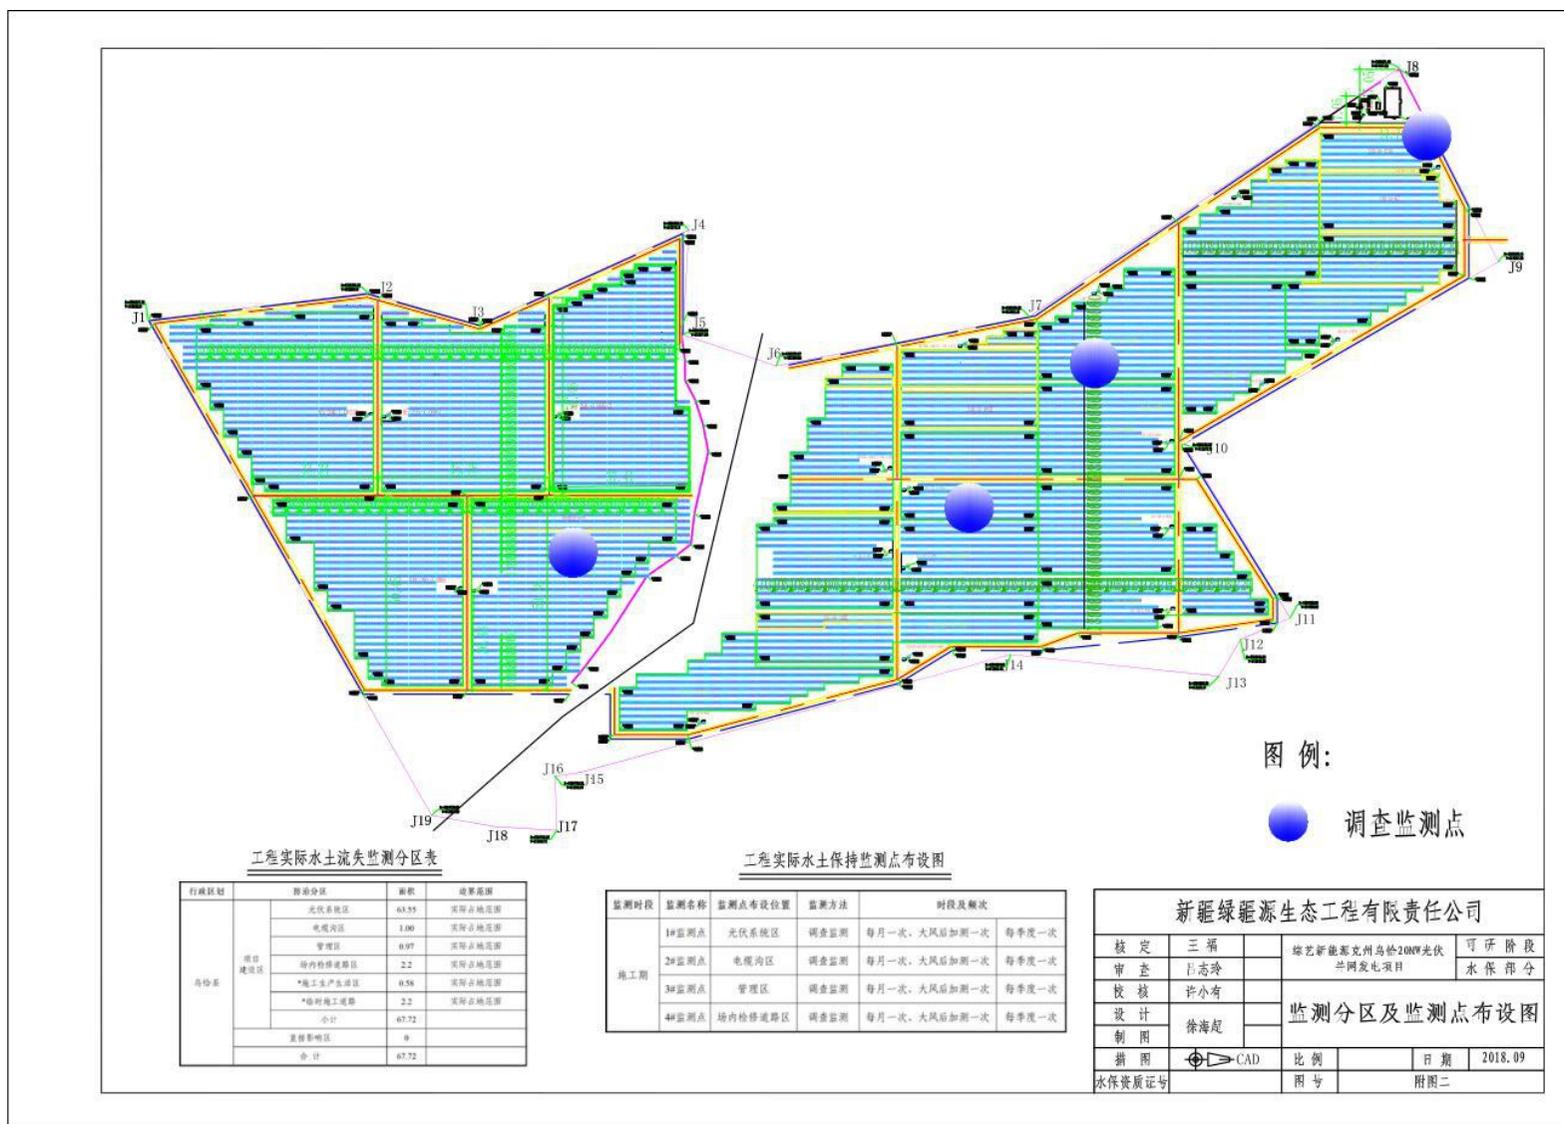
附图二：监测分区及监测点布设图

由于该项目工程相对集中，因此在水土保持监测固定监测点的设置过程中，依据地貌类型、工程性质等划分为光伏系统区、电缆沟区、管理区及场内检修道路区等 4 个监测分区，监测分区内布设监测点，共布设了调查监测点 4 个。
